CAMARA
DE COMERCIO DE BOGOTA

Veeduría al proyecto del paseo urbano carrera quince
Vicepresidencia de Gestión Cívica y Social.

TERCER INFORME

Santafé de Bogotá, Febrero de 1998

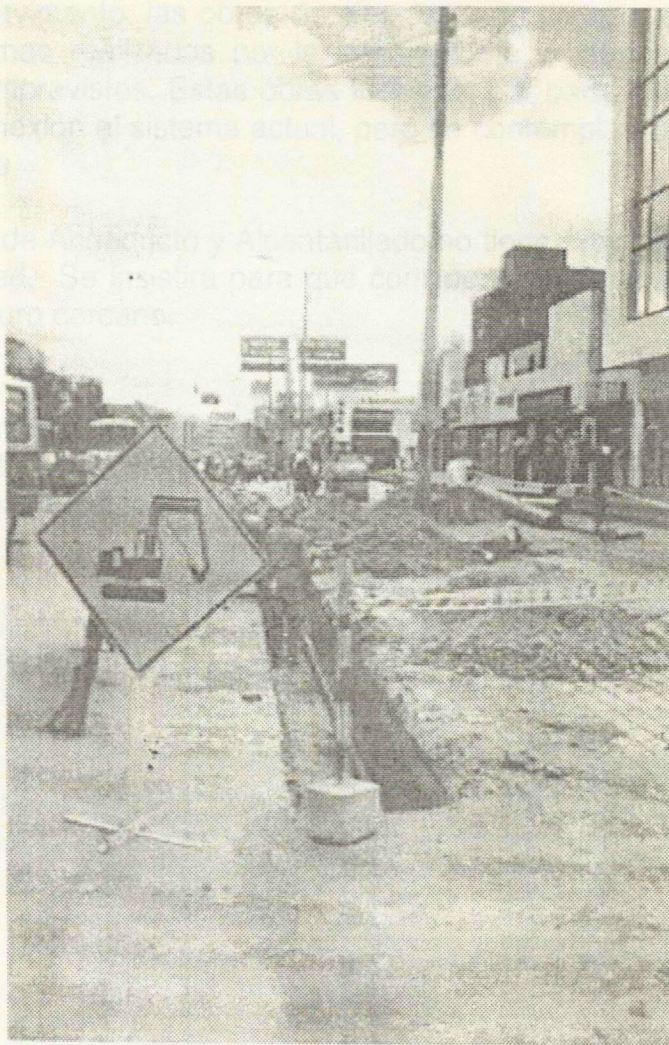
Excavación de zanja para acueducto. Carrera 15 con calle 92, costado oriental.

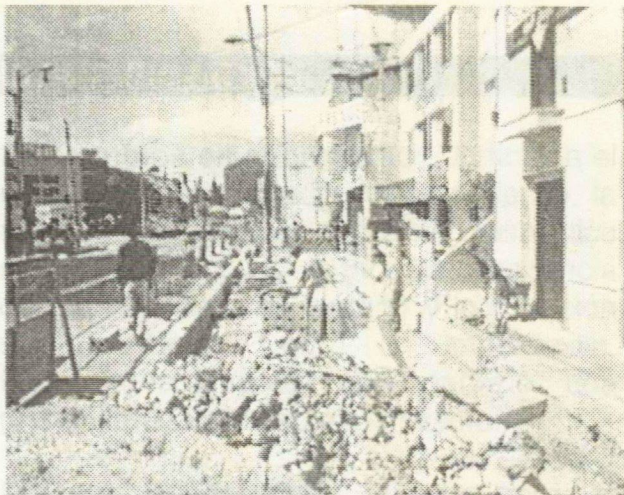
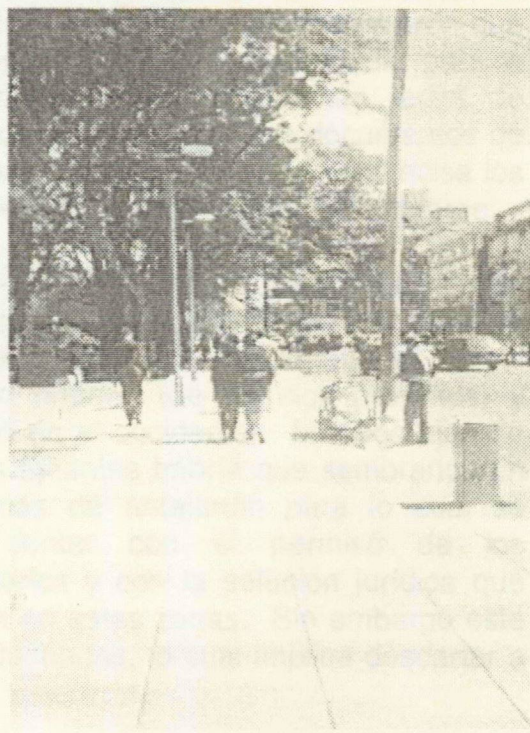
Arriba: construcción de andén en el primer tramo con la nueva especificación de tableta. Abajo: Andén listo en la Clínica del Country. Por ser uno de los primeros tramos en ejecutarse tiene la especificación de tableta original.

Queda pendiente el rediseño de la estructura de soporte de las plaquetas que en la actualidad consiste en una capa de arena de peña suelta sobre recebo compactado. Consideramos que este sistema no es confiable pues es muy vulnerable a la carga y a la filtración de aguas lluvias que provocan su hundimiento y por consiguiente la pérdida de uniformidad de la superficie. A este respecto la Administración Distrital experimentó con un sistema constructivo diferente que le permite contar con una base de mayor rigidez sin perder la versatilidad de remoción y reinstalación de las plaquetas para instalar redes de servicios. Este sistema consiste en una base en concreto fluido y autonivelante que soporta a las plaquetas e impide la filtración de agua hacia el recebo. Desafortunadamente este sistema no será utilizado en la Carrera 15 por su alto costo, sin embargo, insistiremos en su aplicación en el segundo tramo, ya que aunque implica un costo mayor al presupuestado, los costos de mantenimiento y rehabilitación, lo harían mas económico en el largo plazo.

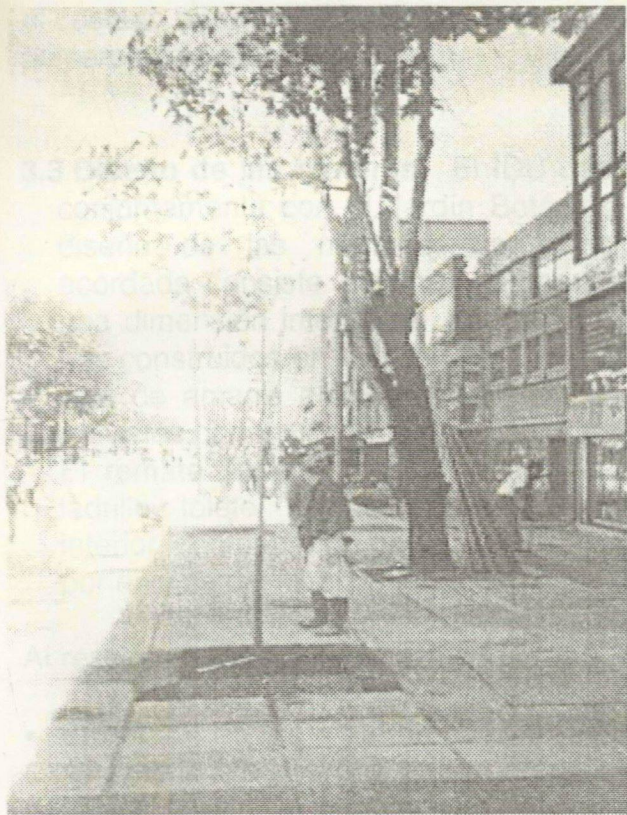
Liquidambar. Este es el árbol escogido para toda la carrera quince. Nótese el desnivel del borde de la materia con respecto al andén que impide al agua lluvia irrigar el árbol y se convierte en obstáculo para el peatón. Es necesaria la instalación de la rejilla de protección.

- El remate de las materas se debe dejar a nivel del piso para permitir que el agua lluvia que cae sobre el andén drene hacia el árbol y no se constituya en obstáculo adicional para el peatón. Se recomienda además la instalación de una rejilla al mismo nivel para protegerlo.

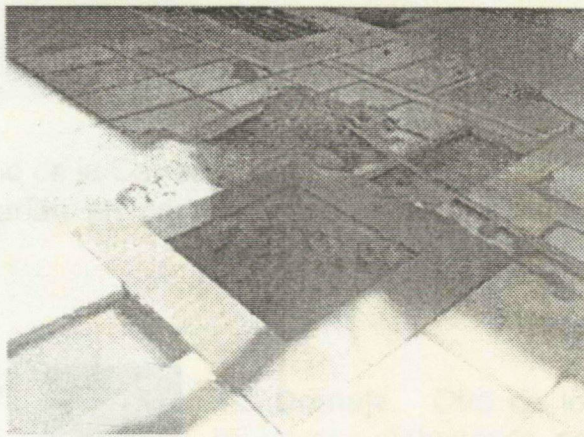
Detalle de la matera. A pesar de la profundidad de la caja, la veeduría recomienda la instalación de riego por goteo para evitar el hundimiento que podrían provocar los árboles en busca de agua.

Se debe instalar un sistema de riego por goteo en cada una de las materas. Esto requiere de la instalación de una tubería de menor diámetro que podría localizarse en la zona de antejardines para no levantar el andén ya instalado. El problema de desecamiento del subsuelo de la zona podría verse aumentado con la siembra de la arborización prevista de no instalarse un sistema de riego que le provea del agua que necesita y no la busque del subsuelo en cantidades superiores que afecten su estabilidad.

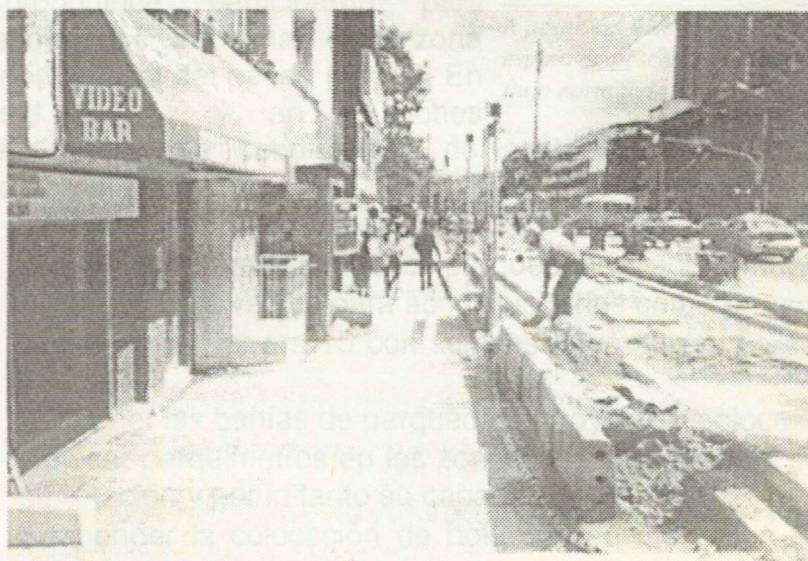
El desnivel entre los antejardines y el nuevo andén provocará problemas de drenaje. A nivel estético la obra se verá incompleta e irregular.

4.2 Drenaje. Otro de los problemas detectados por la veeduría ha sido el desnivel de la zona de antejardines con respecto al nuevo andén. El IDU instaló pasos de tubería por debajo de los nuevos andenes para drenar el agua acumulada en estos sitios hacia la calzada; sin embargo sólo fue posible hacerlo en algunos casos puntuales. En los sitios en que las inundaciones son causadas por el hundimiento de la edificación los propietarios

deberán instalar una bomba sumergible como las usadas en los sótanos de los edificios.

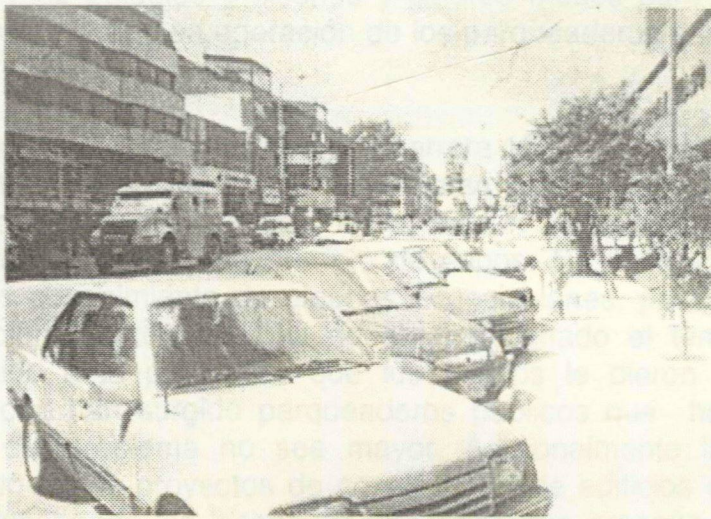
A pesar del diseño de las nuevas bahías, se sigue parqueando en espina de pescado ocupando parte de la calzada e impidiendo el flujo normal de tráfico.

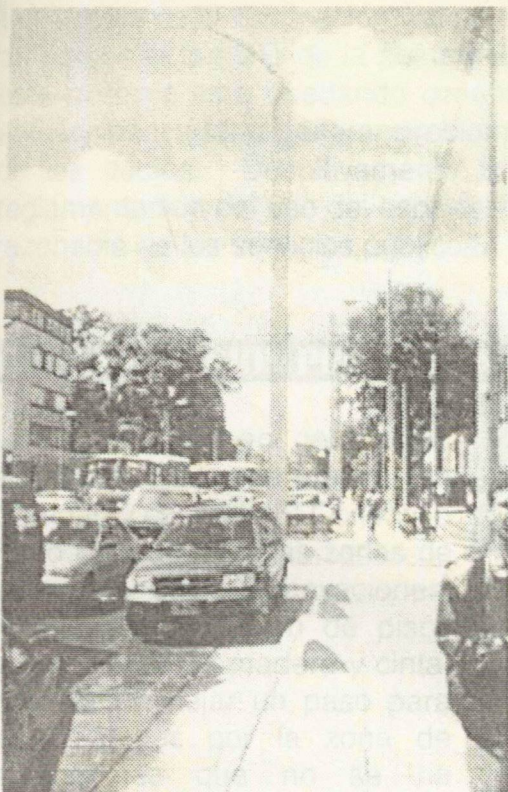
Postes de iluminación a la calzada: Nótese como a diferencia de los anteriores postes (que serán removidos más adelante), los nuevos carecen de cables aéreos, estéticamente indeseables.

Los postes de la iluminación vial se observan muy pesados. La tendencia mundial es la de reducir el tamaño de la postería para ampliar el espacio del peatón. Por otra parte esta postería está quedando cimentada encima de los ductos de energía, lo cual es antitécnico y podría generar problemas de estabilidad de los postes y de aplastamiento de los ductos. Definitivamente la ciudad requiere cada día con más urgencia la reglamentación del uso del espacio de los andenes y vías para una repartición técnica y razonable de los servicios públicos.

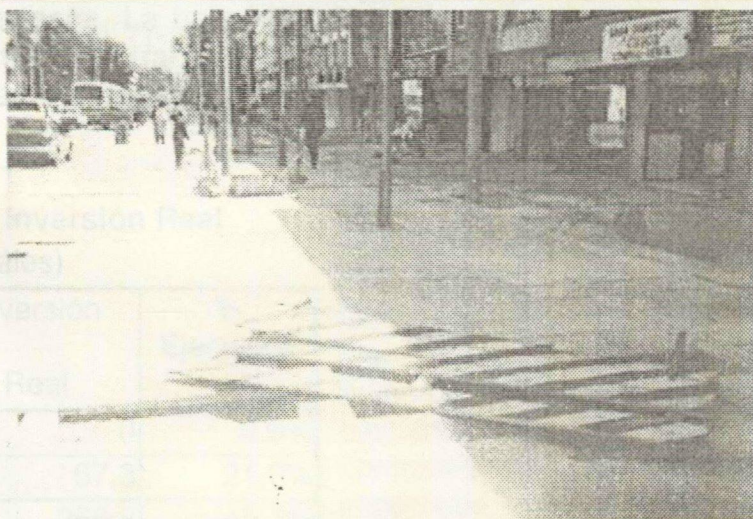
La señalización en general es aceptable, pudiendo mejorar en cantidad y calidad. El Consorcio Nieto Fajardo aísla las zonas de trabajo de excavaciones, rellenos y colocación de pisos con barreras de madera y cinta, procurando dejar un paso para los peatones por la zona de antejardines que no se ha intervenido. Sin embargo, en los sitios puntuales de acabado de cajas e instalación de luminarias, no se utilizan cerramientos o se instala una señalización precaria e insuficiente. Se observaron en las visitas de obra numerosas cajas abiertas con el consiguiente peligro para los peatones.

Cajas abiertas mal señalizadas: El manejo de las excavaciones y obstáculos sobre el espacio público requiere de señales mucho más visibles que reduzcan efectivamente el riesgo de accidentes.

El IDU y las Empresas de Servicios Públicos de la ciudad deberían implementar sistemas de señalización de obras más modernos, reflectivos y livianos. Nos referimos a barreras y párales de material plástico y colores reflectivos de fácil instalación y retiro como los utilizados en Europa y Norteamérica.

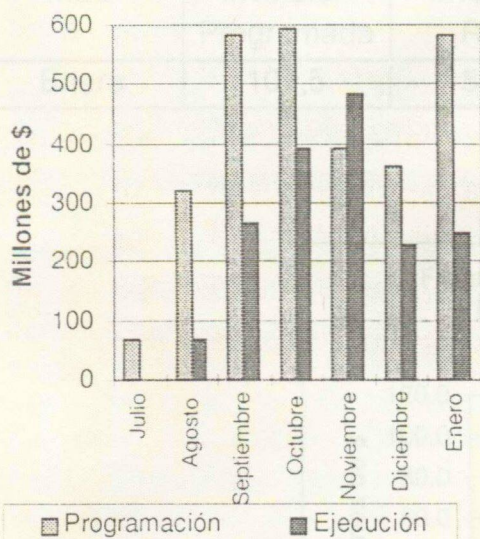
Figura 1 - Programación vs. Ejecución mensual

En el cuadro No. 1 se observa la inversión programada vs la inversión realizada por el Consorcio Nieto Fajardo durante los meses de Julio de 1998 a Enero de 1999. En el mes de noviembre se realizó la mayor inversión mensual hasta la fecha: \$ 482.4 millones, siendo el único mes en el que la meta fue cumplida. La baja inversión del mes de diciembre se explica por la reducción en el ritmo de los trabajos para no afectar el comercio de la temporada navideña. La baja inversión del mes de enero no tiene justificación, ya que el movimiento comercial se redujo y el invierno presentado no fue severo. Esta situación la observamos de manera gráfica en la Figura No.1.

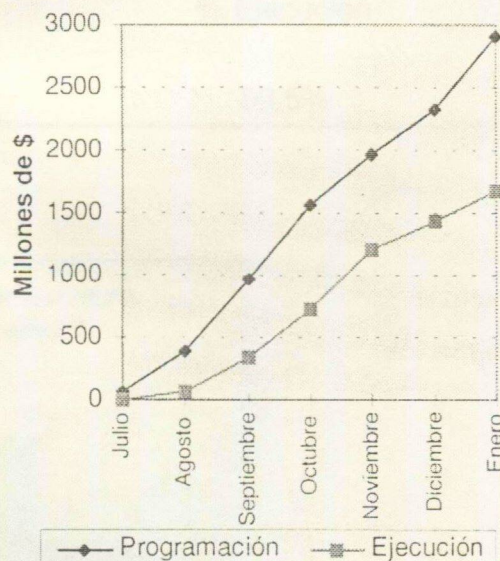
Figura 2 - Programación vs. Ejecución Acumulada

En el cuadro No. 2 y en la figura No. 2 se observa el comportamiento de la inversión del contrato de obra del Consorcio Nieto Fajardo de manera acumulado en los primeros siete meses de ejecución. Se observa que el contratista aumento en forma importante el nivel de ejecución durante los meses de octubre y noviembre; desafortunadamente esta tendencia no fue mantenida y se redujo durante los meses de diciembre y enero. A finales de

enero se presentaba un atraso en la ejecución del contrato de \$ 1218.1 millones, equivalente al 41.9% de la meta acumulada para esta fecha.
